Reparaturbericht zum entfernen der Kugellager in einer Zip-Felge (Baujahr 1999 mit Scheibenbremse)

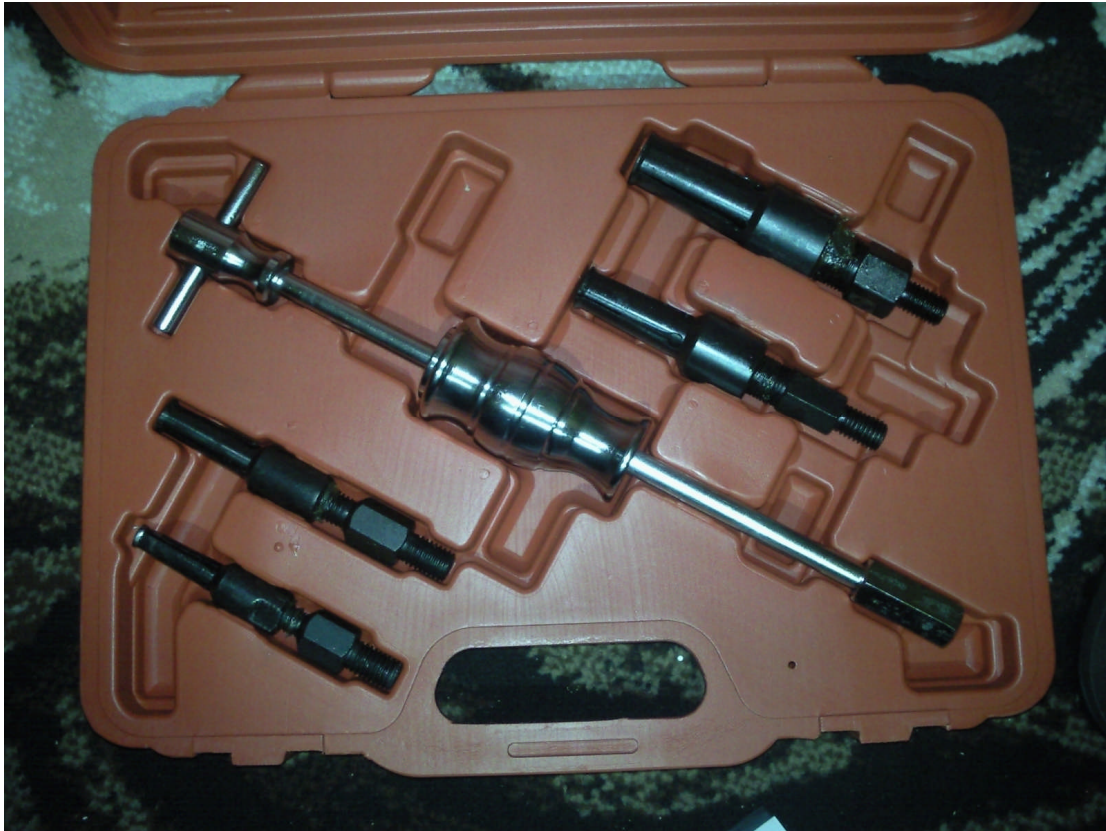
Kugellagerausziehset für 59 Euro bei Ebay (Bild 1)

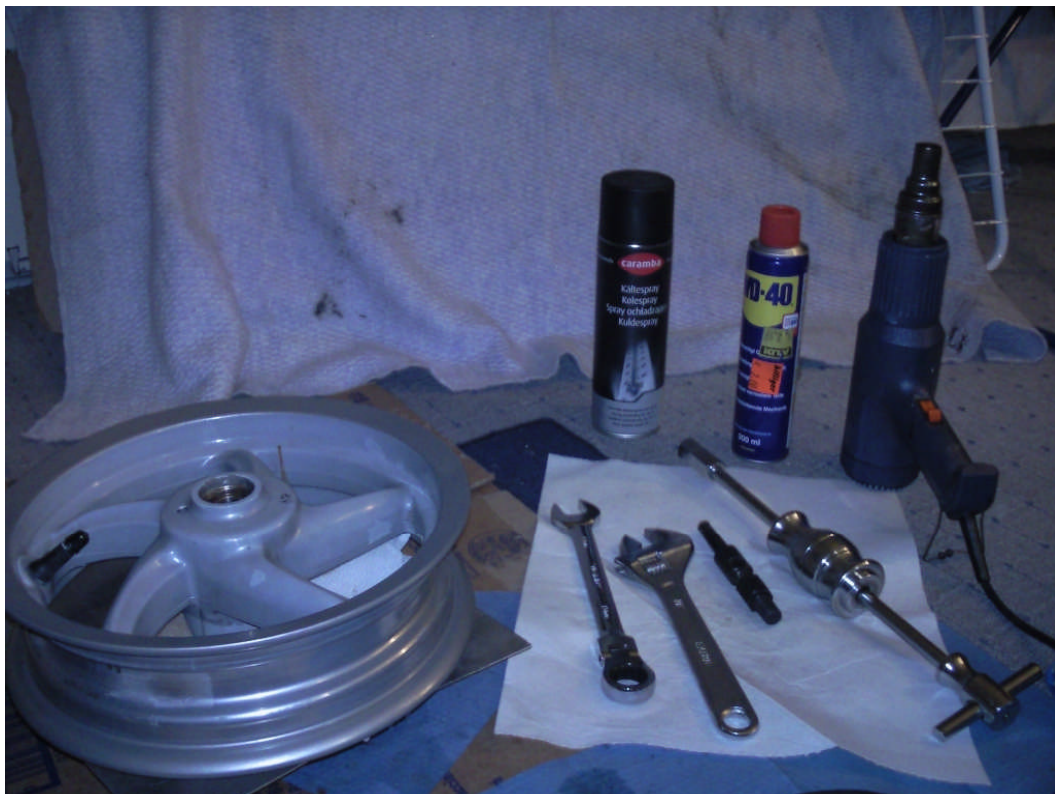
Hier die Zip-Felge, Kältespray (bis -50°C , war etwas teurer) WD40, Heißluftfön, Maulschlüssel (SW19), Engländer (SW auf 17), Ausziehwerkzeug, Gleithammer (Bild 2)

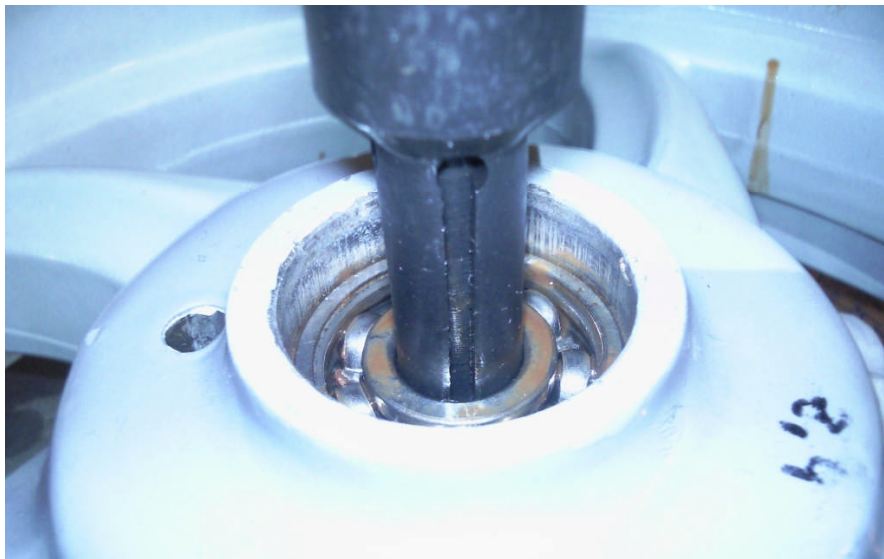
Bild 3

Um an die Lager zu kommen mussten erst mal die Distanzhülsen und die Abdeckkappen aus Metall entfernen werden. Als nächstes setzt man das Ausziehwerkzeug an und machte es am Kugellager fest. (der Dorn spreizt es auf)

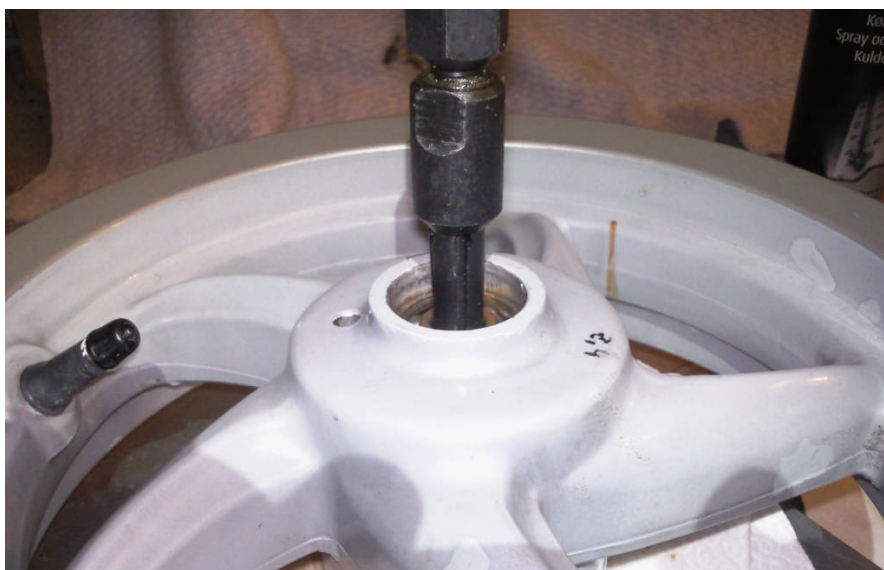
Bild 4

Das Abziehwerkzeug hat am unteren Ende einen Absatz, welcher unter dem Kugellager sitzen sollte und „einrastet“ beim spreizen.

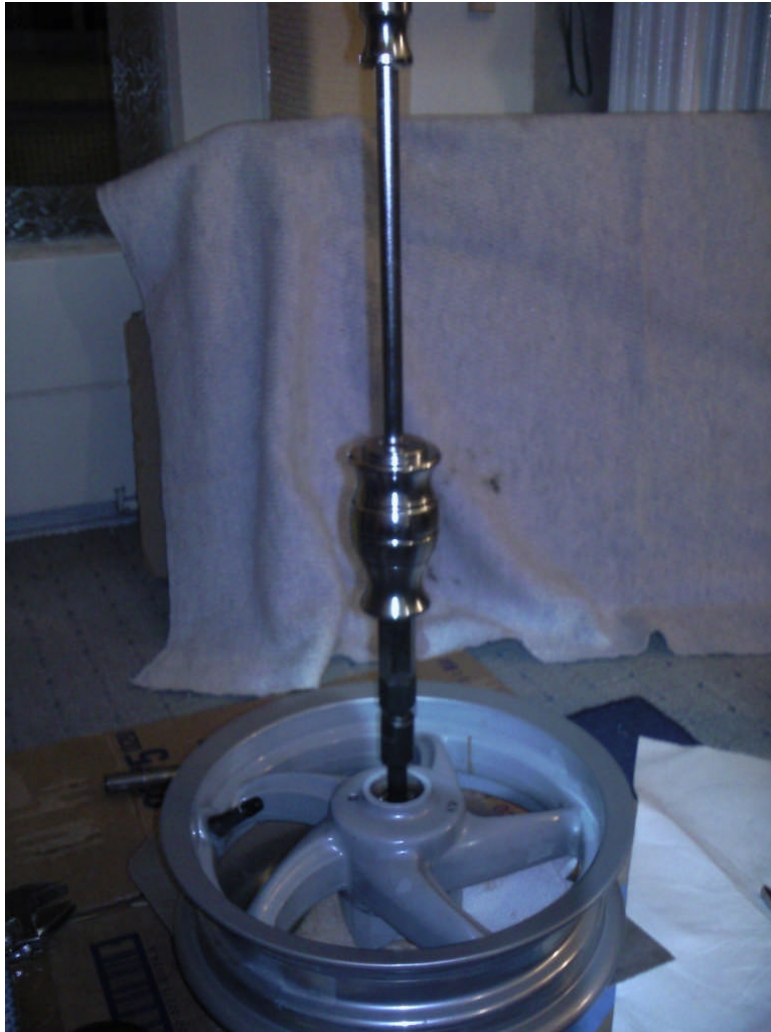
Bild 5

Dann schraubte ich den Gleithammer oben an und machte diesen mit den Schraubenschlüssel schön fest. (SW 17 und 19). Man sollte alle Schrauben und Gewinde festziehen, weil die nächsten Arbeiten sonst alles wieder lösen.

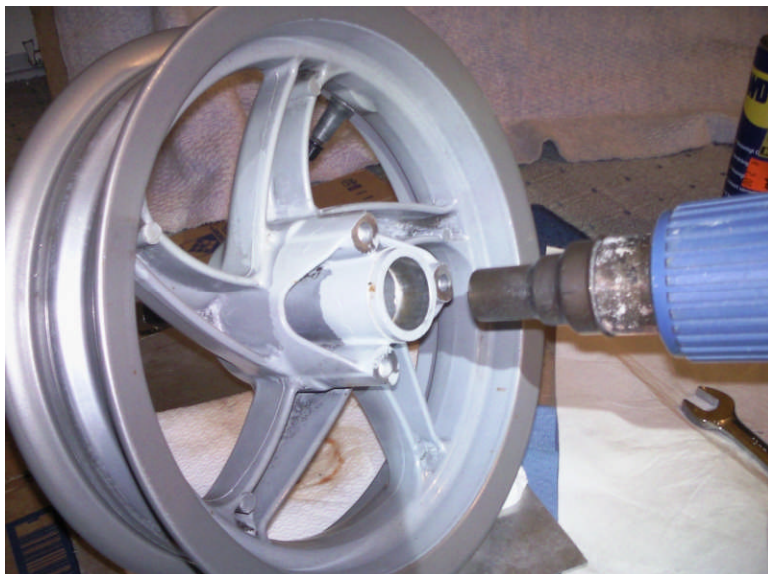
Bild 6

Zwei Tage zuvor fing ich an, die Stellen schön mit WD40 einzusprühen und alles wirken zu lassen. Dann nahm ich als nächsten den Heißluftfön und blies die heiße Luft (Stufe zwei) von der anderen Seite (wo ich das erste Kugellager entfernt hatte) hinein.

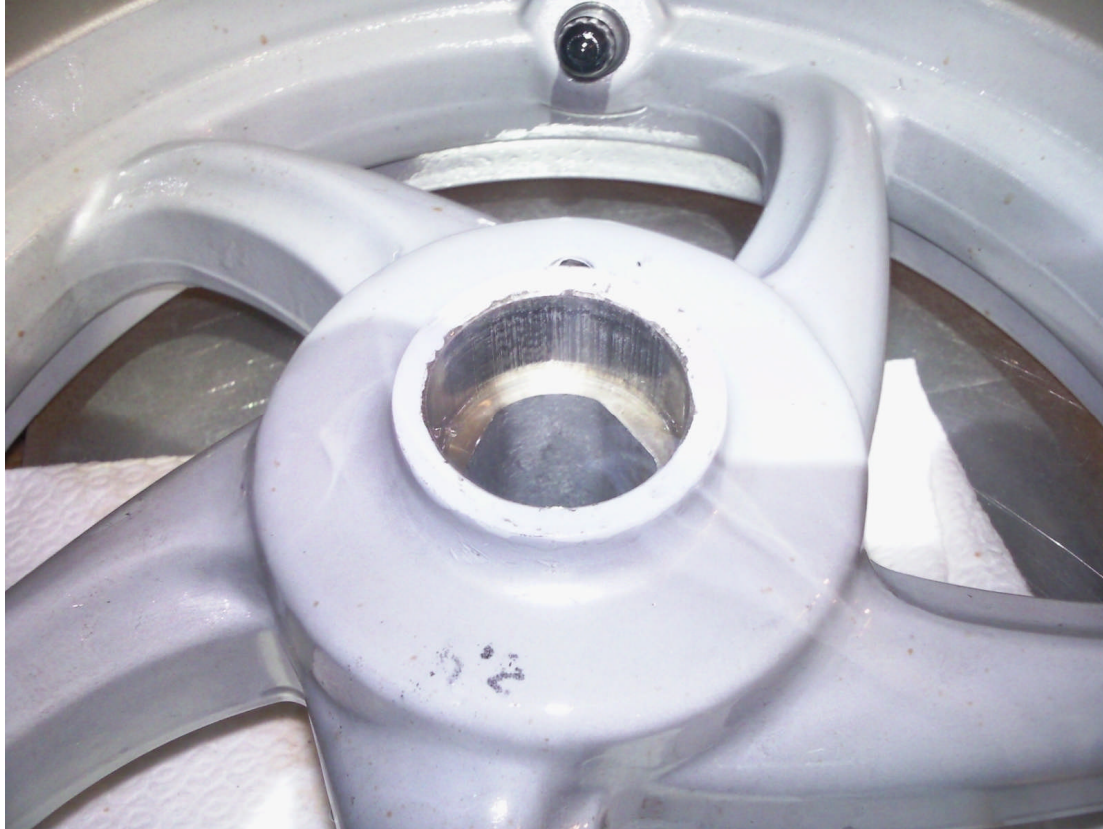
Bild 7

10 Minuten später setzte ich das Kältespray an dem Lager ein (bis -50°C kalt, nicht brennbar und Schweine teuer: 500ml Dose 14,30 Euro/ ja es geht auch billiger). Dann hieß es, schön am Gleithammer ziehen. Am Anfang wollte es nicht so recht und ich musste noch mal mit dem Heißluftfön und dem Eisspray ran. Langsam löste sich das Lager (der Ton änderte sich, und zwar so, wenn man den Gleithammer oben anschlägt, wird die Vibration auch auf die Alufelge weiter geleitet. Löst sich das Lager langsam, wird der Ton heller.) Man kann zwischendurch gerne mal WD40 einsetzen und ich war dann auch froh als das Lager draußen war.

Leichte Rauchsweben durch das WD40 sind zu erkennen.

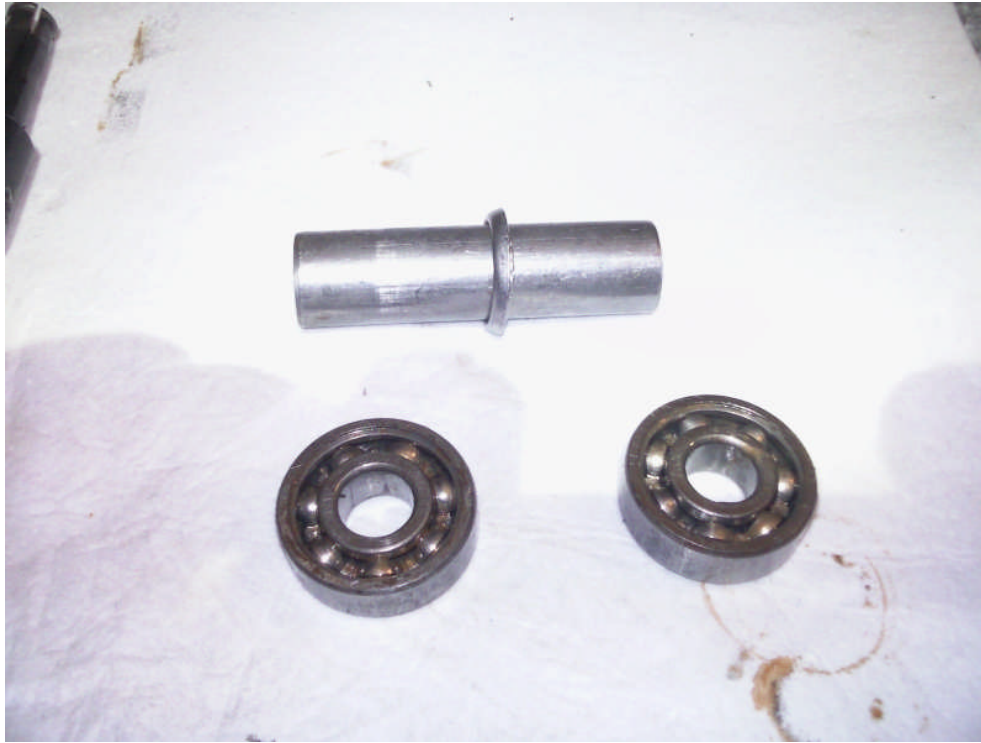
Bild 8

Und hier die beiden Übeltäter mit Distanzbuchse und Abstandshalter

Und kurz nach der intensiven Behandlung waren die Lager wieder Leichtgängig (was leider zu spät war). Die neuen Kugellager habe ich jetzt erst mal ins Gefrierfach gelegt und ich werde die nächsten Tage den Einbau vornehmen. Hier noch mal ein paar Bilder von dem Spreizwerkzeug des Kugellagerabziehers:
